## B-undersøkelse ved Helsøya II i Hitra kommune, mai 2024

**Amar Seafood AS**

**Etter Norsk Standard NS 9410: 2016**

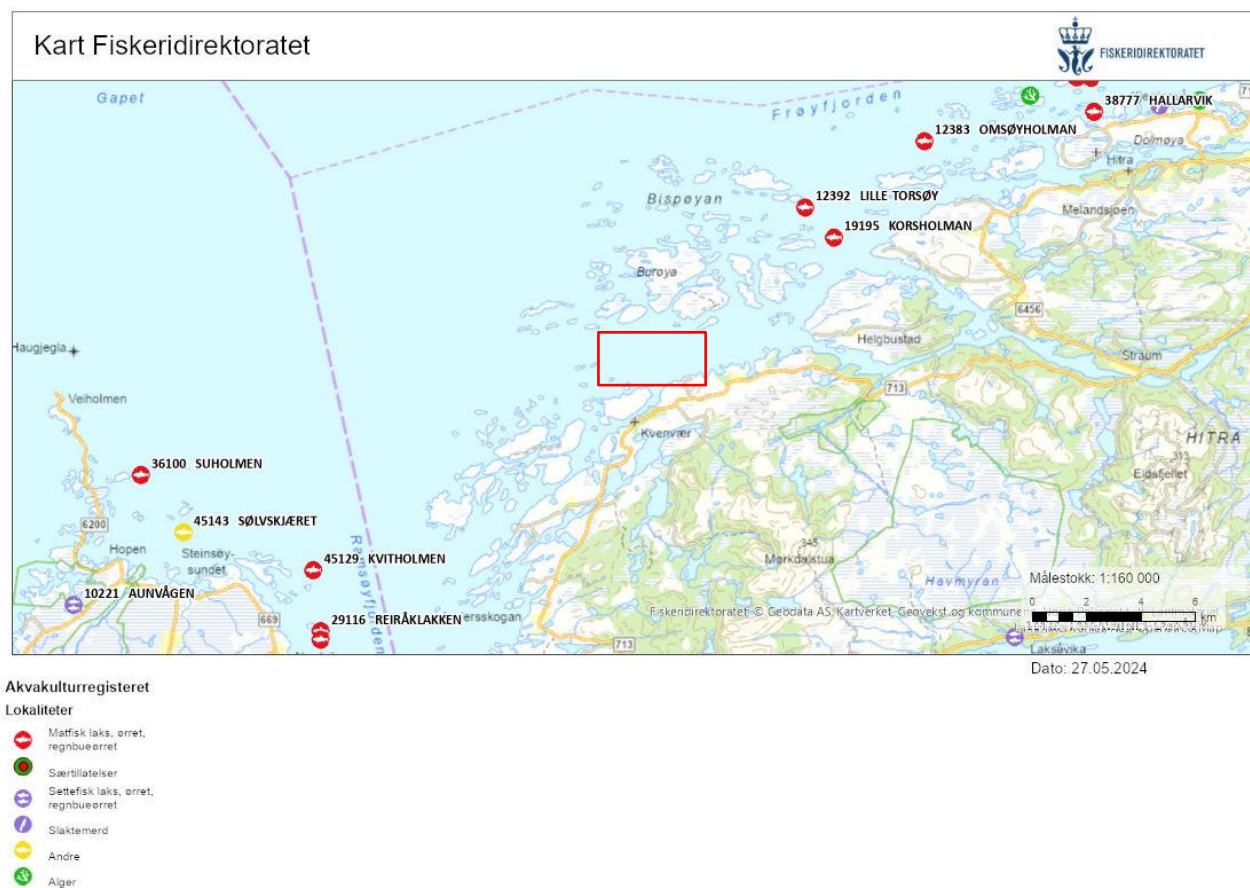
Siden dette er en forundersøkelse, er det ingen produksjon her per dags dato. Lokaliteten ligger i Hitra kommune, og er plassert mellom Helsøya og Edøya. Dybdene under det planlagte anlegget varierer mellom 40 og 75 meter. **Figur 2** gir en oversikt over lokaliteten i forhold til andre anlegg.

**Figur 2:** Oversiktskart med den planlagte plasseringen av anlegget (rød firkant) i forhold til andre anlegg. Målestokk vises i høyre hjørne. Kilde: Fiskeridirektoratets kartløsning.

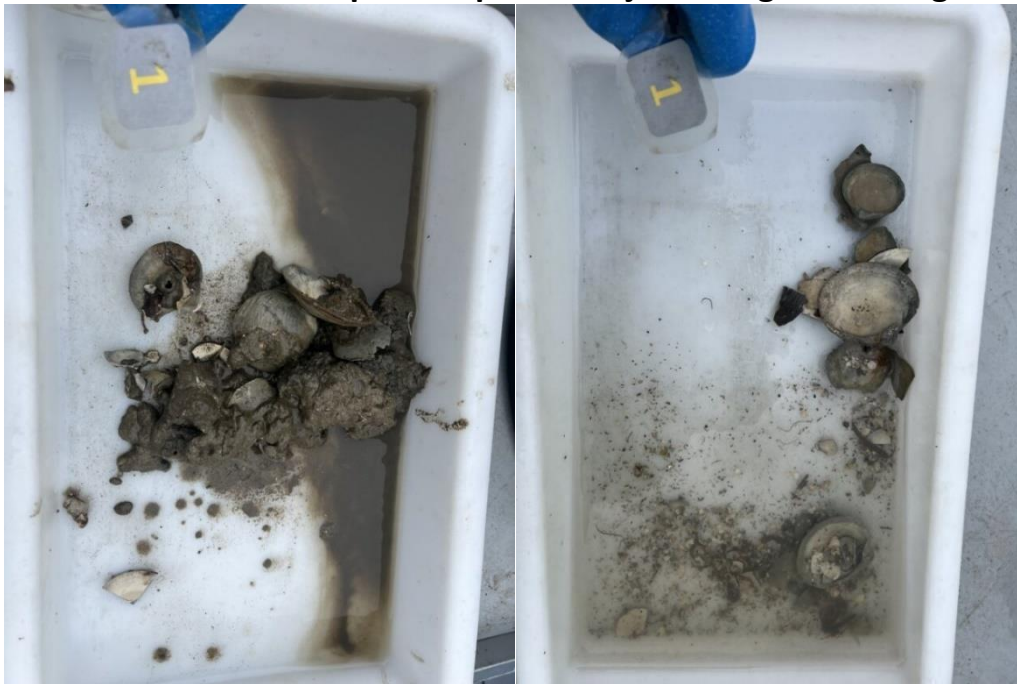
**Figur 6:** Bilder som viser sedimentet fra stasjon 1 før og etter siling. Sedimentet besto av silt og noe skjellsand. Foto: Aqua Kompetanse AS.

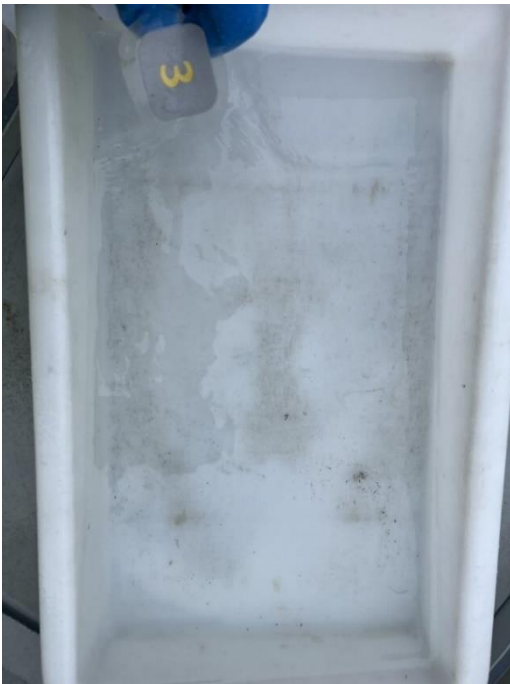
**Figur 8:** Bilder som viser sedimentet fra stasjon 3 før og etter siling. Sedimentet besto av strø av sand på fjellbunn. Foto: Aqua Kompetanse AS.

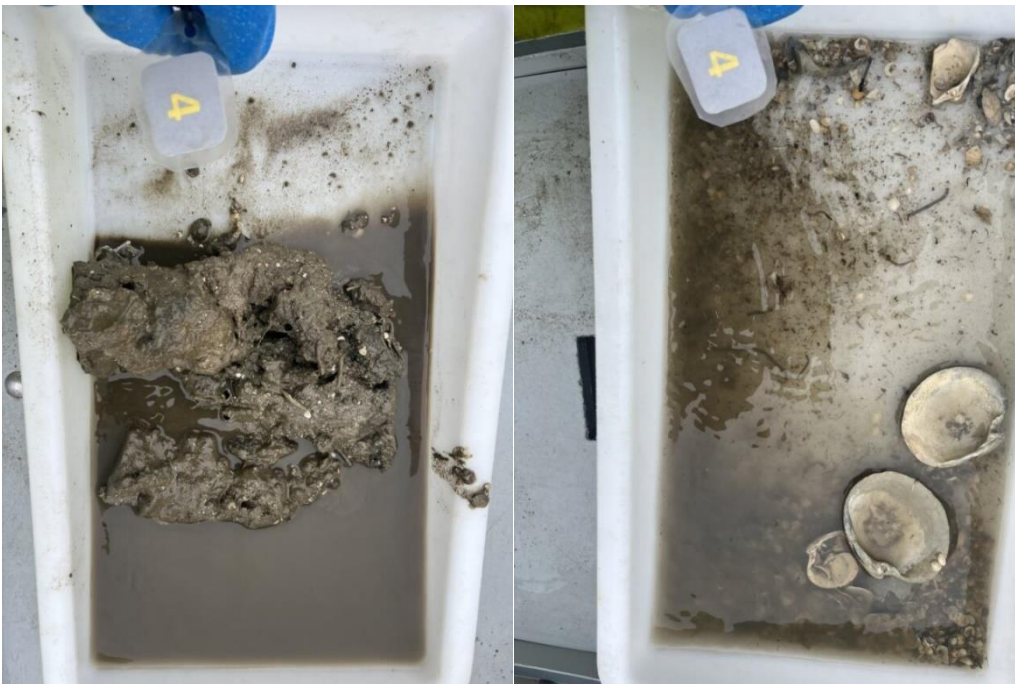
**Figur 9:** Bilder som viser sedimentet fra stasjon 4 før og etter siling. Sedimentet besto av silt og skjellsand. Foto: Aqua Kompetanse AS.

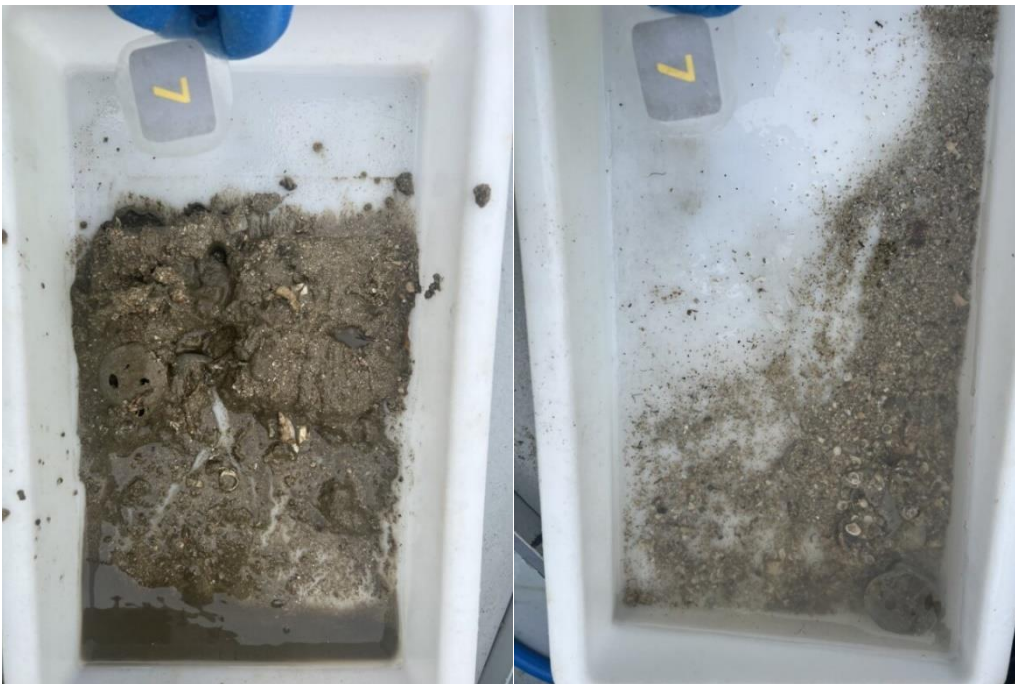
**Figur 10:** Bilder som viser sedimentet fra stasjon 7 før og etter siling. Sedimentet besto av grus samt noe sand og silt.  
Foto: Aqua Kompetanse AS.

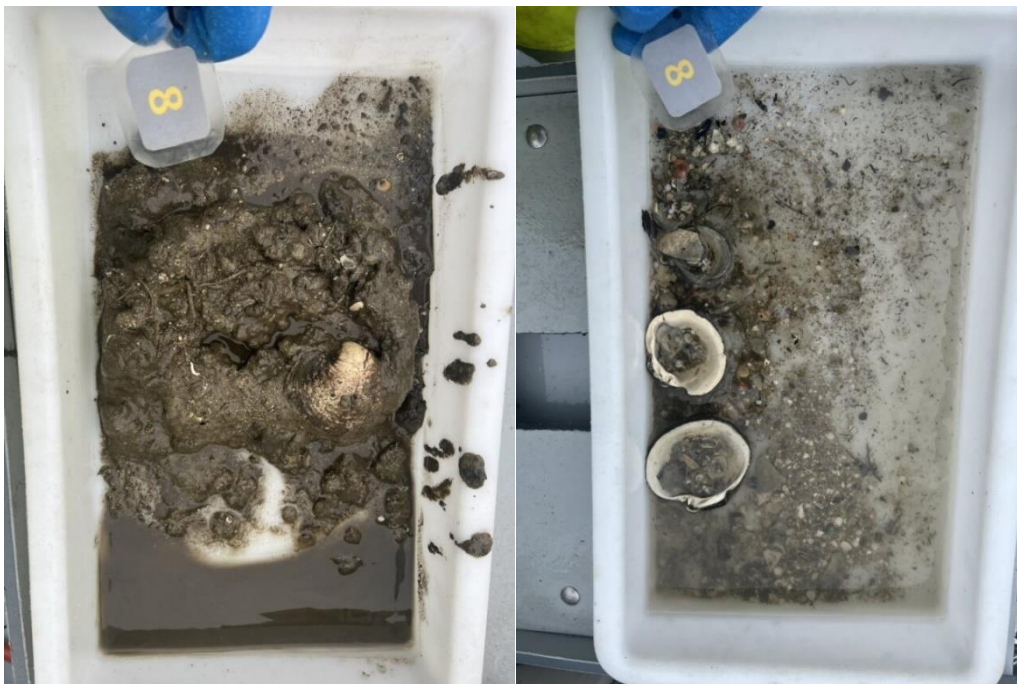
**Figur 12:** Bilder som viser sedimentet fra stasjon 8 før og etter siling. Sedimentet besto av grus samt noe sand og silt.  
Foto: Aqua Kompetanse AS.

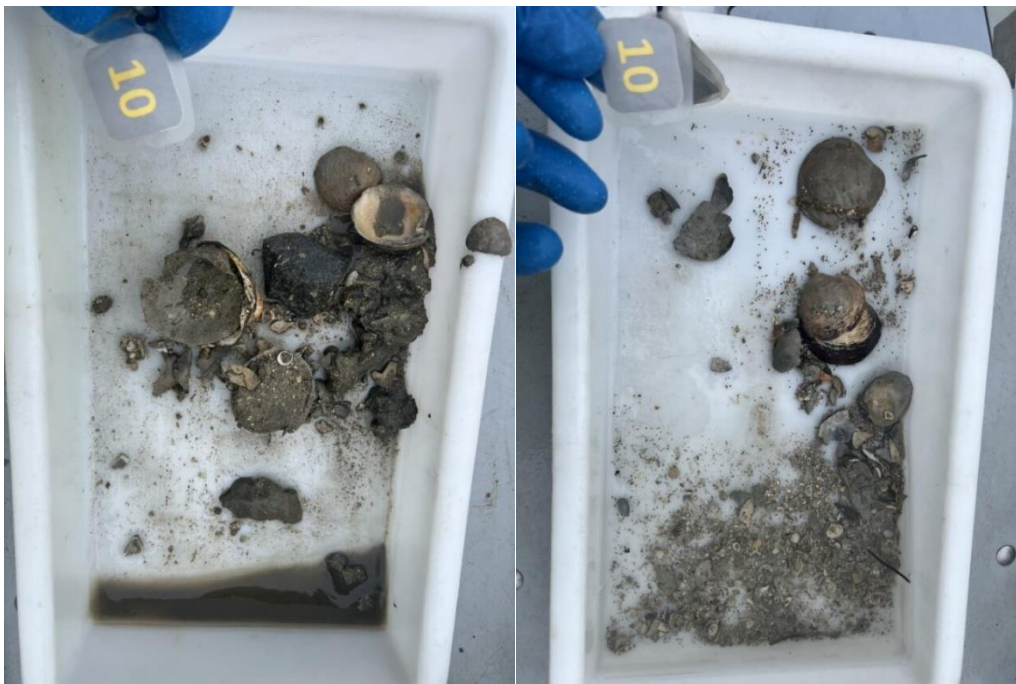
**Figur 14:** Bilder som viser sedimentet fra stasjon 10 før og etter siling. Sedimentet besto av silt samt noe sand og grus. Foto: Aqua Kompetanse AS.
