**Vurdering av behov for KU i  
forbindelse med akvakultursøknad  
ved Kåholmen i Hitra kommune,  
2026.**

**Mowi Seawater Norway AS**

| Rapportdato: 21.08.2026 | | Rapportnummer: 5989-8-26SS |
| Lokalitet: Kåholmen (12348) | Kommune: Hitra | Fylke: Trøndelag |

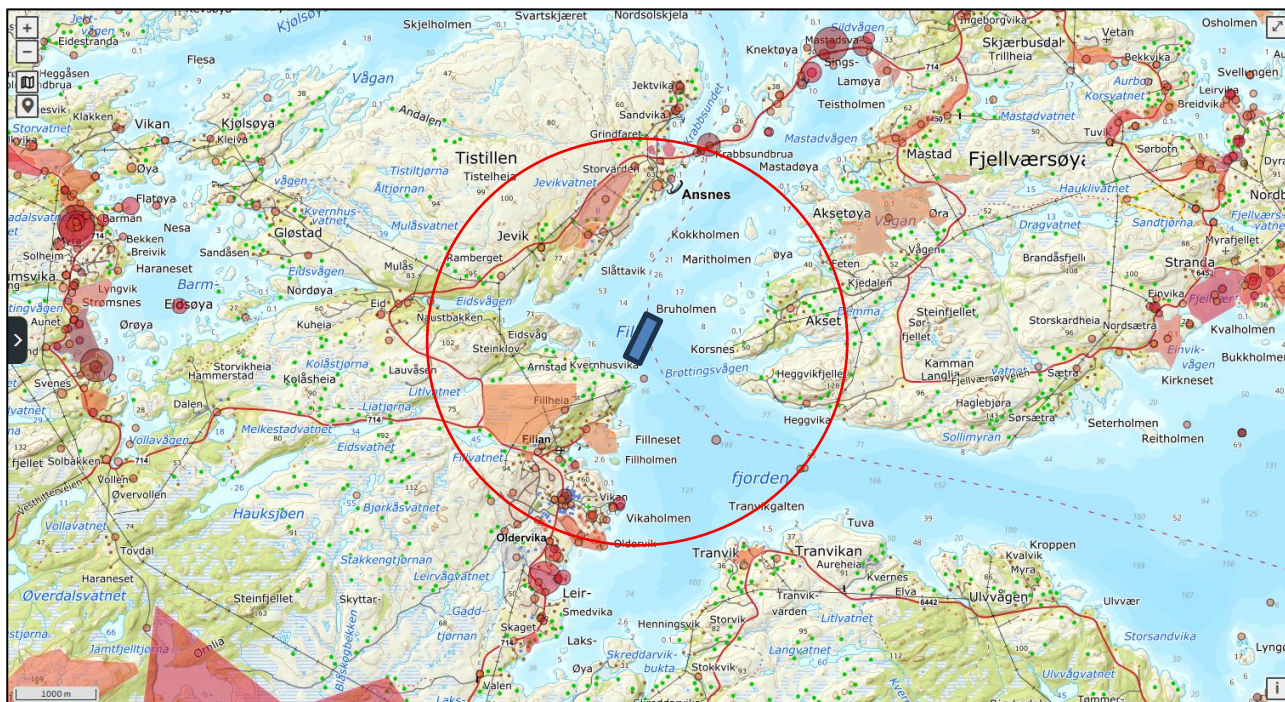
**Figur 5:** Oversikt over rødlistede artsregistreringer i området rundt lokaliteten Kåholmen. Omtrentlig plassering av lokaliteten er markert med blå firkant. Rød sirkel markerer radius på 2,5 km fra lokaliteten Kåholmen. Kilde: Artsdatabanken.

Artskartet til artsdatabanken angir flere registreringer av rødlistede fuglearter i en radius på 2,5 km av lokaliteten Kåholmen siden 2015. Det er ikke registrert noen fastsittende rødlistede arter innenfor 1 km radius fra lokaliteten. De registrerte rødlistede artene er listet opp i **Tabell 1** og kart som viser registreringene er vist i **Figur 5**.

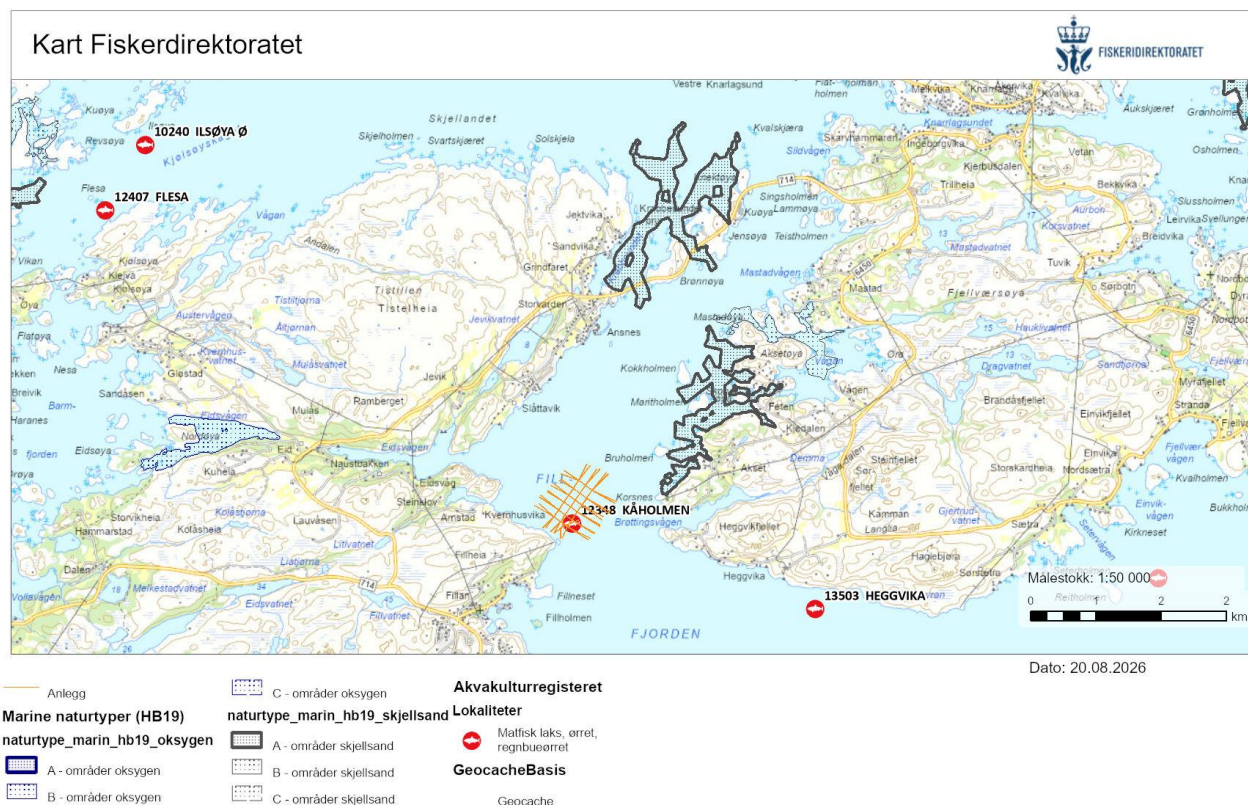
**Figur 9:** Oversikt over registrerte marine naturtyper i området Kåholmen. Anlegget er markert med gult. Målestokk 1:50 000. Kilde: Fiskeridirektoratets kartverktøy.

Nærmeste marine naturtype (skjellsand) er registrert langs vestsiden av Fjellværsøya, omtrent 1 km øst for Kåholmen (**Figur 9**). Forekomsten er registrert som svært viktig, og modellert basert på feltinnsamlede punktdata (NGU).

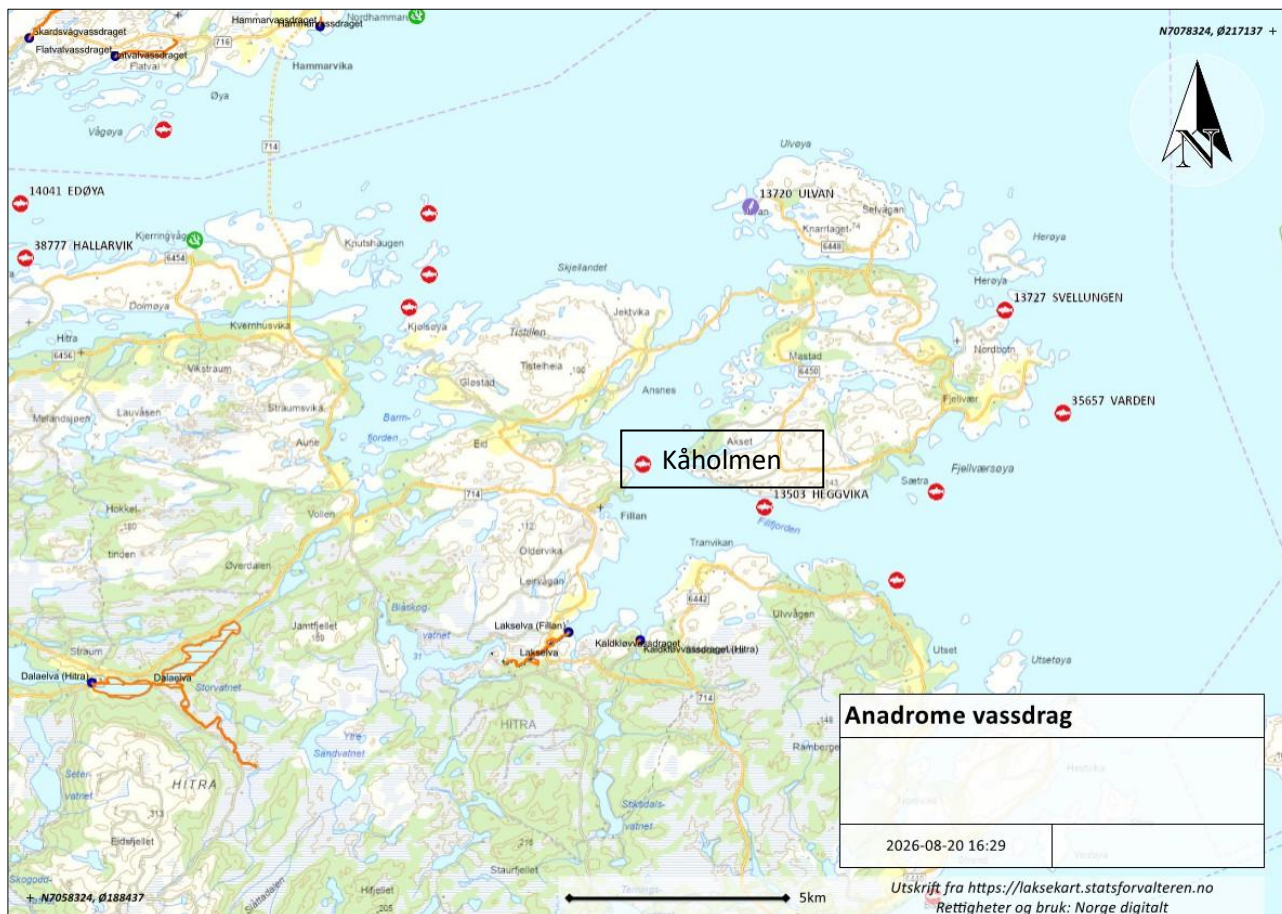
**Figur 13:** Oversikt over anadrome strekninger (oransje linjer) og utløpspunkt (blå prikker) i området ved Kåholmen, og andre akvakulturlokaliteter i området. Kilde: Lakseregisteret.

Nærmeste anadrome vassdrag er Lakselva, som ligger omtrent 4 km sør for anlegget (**Figur 13**). Bestandstilstand for laks (2015-2019) er vurdert som moderat, mens bestand for sjørørret (2021) er vurdert som dårlig. Nærmeste nasjonale laksefjord er Trondheimsfjorden, og grensen for den nasjonale laksefjorden ligger omtrent 35 km fra lokaliteten.
